PAR69-LP-001 ?? S02

วันที่ออกเอกสาร 28/01/69

เหตุการที่เกิดขึ้น

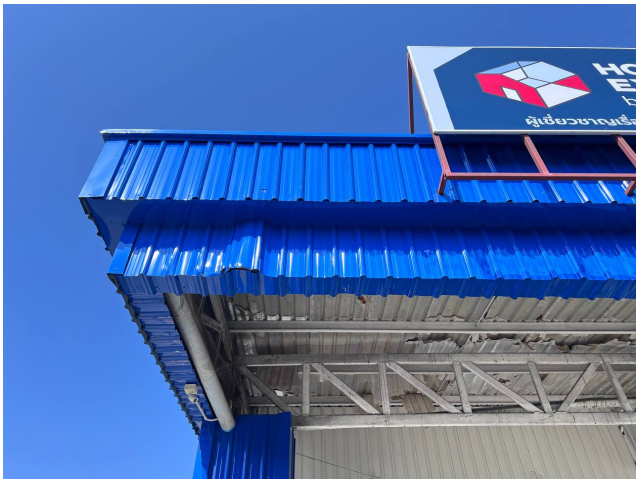
_ได้รับรายงานจากพนักงานป้องกันการสูญเสีย เนื่องจากพบปัญหาลูกค้าได้ขับรถชนหลังคาเมทัลชีทลานจอดรถและรถขนส่งชนคานเมทัลชีทหลังคาหน้าร้านบ่อยครั้งจึงขอให้พนักงานรวมกันหาแนวทางป้องกันแก้ไขเพื่อไม่ให้เกิดปัญหาซ้ำ

วินิจฉัยสาเหตุของปัญหา	มาตรการแก้ไขปัญหา /ป้องกัน
1. รถใหญ่จอดลงสินค้าหน้าร้านและชิดซ้ายทำให้ชนเมทัลชีท	1. ขนส่งรถใหญ่เช่นลงตะแกรงเหล็กลวดถาข่ายถัก รถเข็นปูน ให้ลงสินค้าบริเวณหน้าหน้าลานคลัง D และให้ขนส่งจัดเรียงลงพาเลทและใช้โฟร์คลิฟท์ตักให้ขนส่งเรียงสินค้าที่หน้าร้าน 2. หากให้รถขนส่งลงสินค้าหน้าร้านให้มีพนักงานตรวจรับสินค้าร่วมตรวจสอบความเรียบร้อย
2. กรณีลานจอดรถยังไม่มีที่จอดรถสำหรับรถที่มีการผูกมัดสินค้าสูงเกิน 2.5 เมตรให้กับลูกค้า	2. กำหนดช่องจอดจดให้กับลูกค้าและมีป้ายบอกชัดเจนว่าสำหรับรถที่มีการผูกมัดด้านหลัง
3. ป้ายเตือนไม่ชัดเจน	3. ทำป้ายเตือนให้ชัดเจนสติ๊กเกอร์ขนาดความสูง

4. ไม่มีคนคอยให้สัญญาณ 4. จัดทำระเบียบการทำงานของ รปภ. คอยโบกรถให้ลูกค้าสำหรับลูกค้า
ที่มีสินค้ามัดด้านหลังหรือรถท
ี่สูงเกิน 2.5 เมตร
